高新区塘红村 4 号地块
土壤污染状况初步调查报告
(备案稿)

委托单位：湖州吴高市政工程有限公司

编制单位：湖州宝丽环境技术有限公司

2026 年 3 月

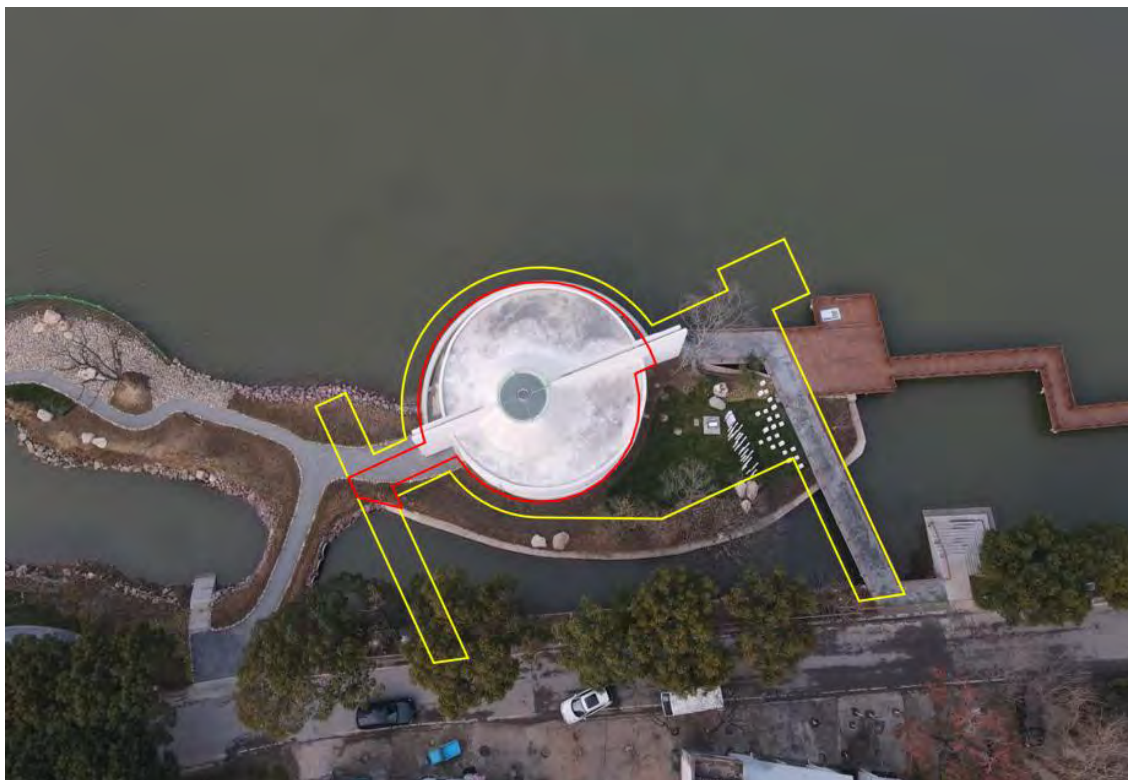
图 3.1-2 地块四至图（黄色框线为4号地块范围）

高新区塘红村4号地块（以下简称“项目地块”）位于湖州市吴兴区塘红村南侧，占地面积503.08m²，中心点坐标120.216136° N,30.896683° E。地块四至：北至豆腐漾，西邻空地，南邻空地，东临空地。地块地理位置见图3.1-1，四至范围图见图3.1-2。

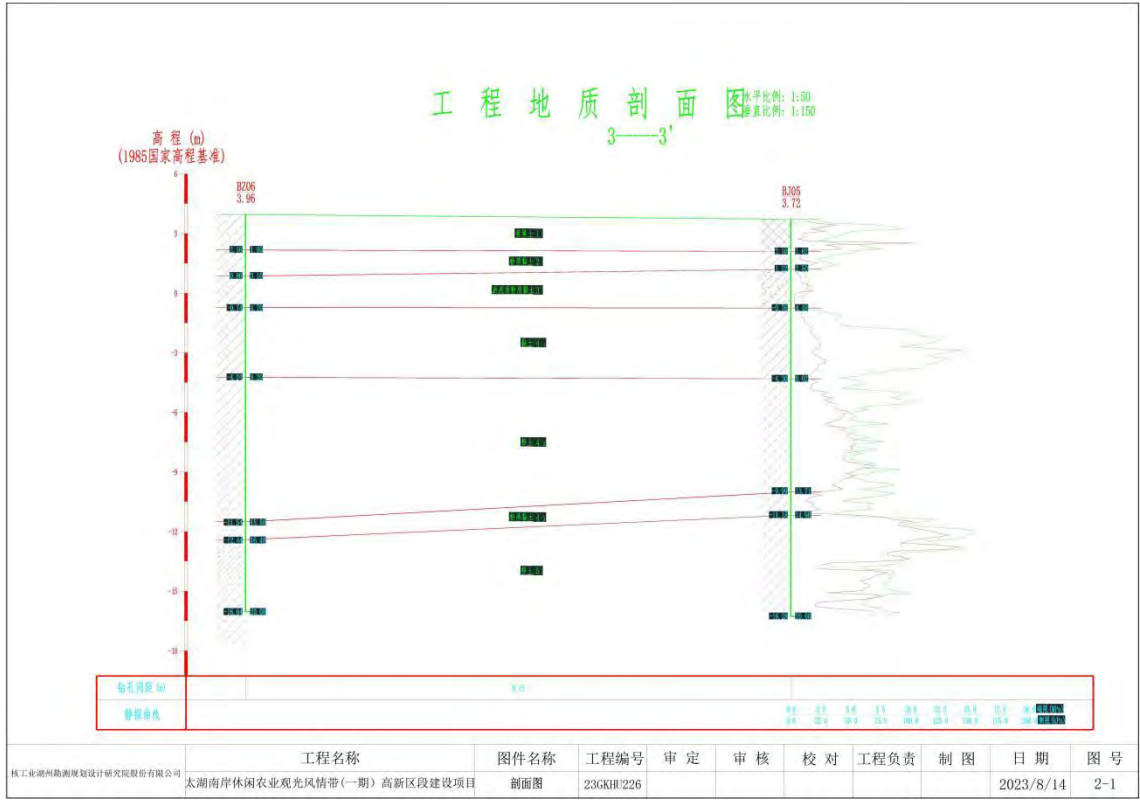
图 3.4-2 部分工程地质剖面图

按地基土时代成因、物理力学性质特征差异，可将地层划分为 5 个工程地质层，其中④层分为三个亚层，共 7 个工程地质单元层，各土层工程地质性质分别叙述如下：

第①层：素填土，灰黄，松散~稍密，以粘性土为主，在防洪堤表层覆盖约 20cm 砼路面，堤顶通车路面上部含少量粉土，局部夹碎石，均匀性差，密实度差异性大。堆填时间约 10 年。

第②层：粉质黏土，灰色，软可塑状，切面较粗糙，局部夹粉土薄层，中等压缩性，含有机质、腐植质。

第③层：淤泥质粉质黏土，灰色，流塑状，切面较粗糙，夹粉土薄层，高压缩性，含有机质、腐植质。

第④₁层：黏土，灰黄色，硬可塑状，切面较光，中等压缩性，含有机质、腐植质。

第④₂层：粉土，灰色，稍密~中密，切面粗糙，抗震反应迅速，含云母碎屑，干强度、韧性低，低压缩性，局部夹粉质黏土薄层。

第④₃层：粉质黏土，灰色，可塑，切面较光滑，局部含少量粉土，干强度中等，韧性中等，中等压缩性。

第⑤层：粉土，灰色，中密，局部密实，切面粗糙，抗震反应迅速，含云母碎屑，干强度、韧性低，低压缩性，局部夹粉质黏土薄层。

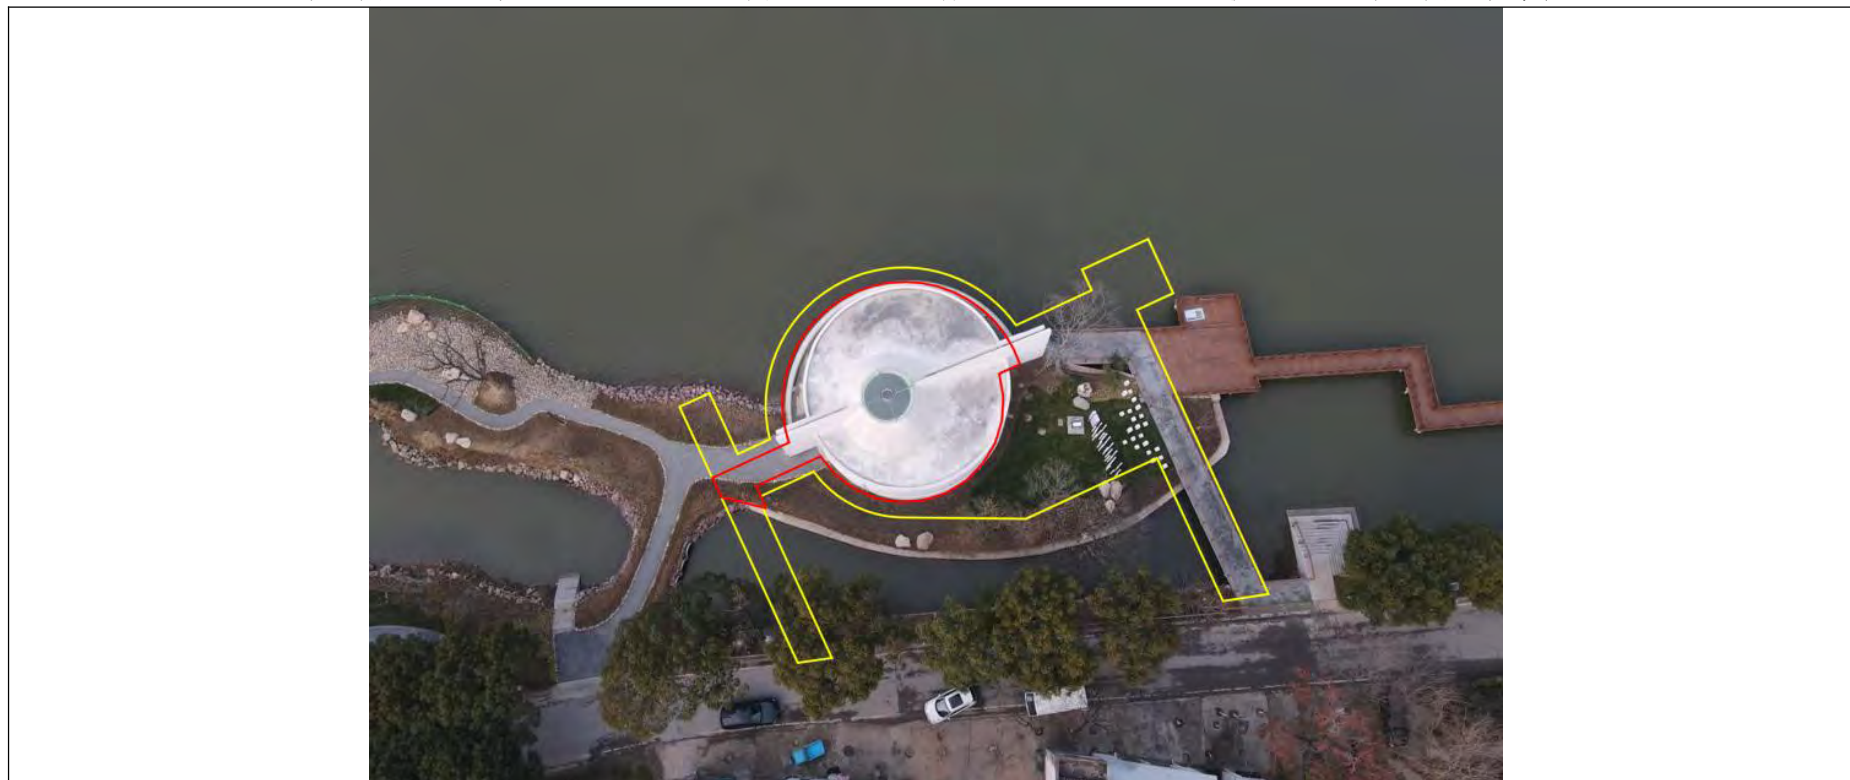
图 3.6-1 地块现状图（2026 年 1 月）

- 1、地块内东侧已修建道路一条，地块内原有亭子拆除，场地平整。
- 2、地块东侧为栈道及空地。
- 3、地块北侧为豆腐漾水塘。
- 4、地块内道路均已硬化，部分空地为裸露土壤。

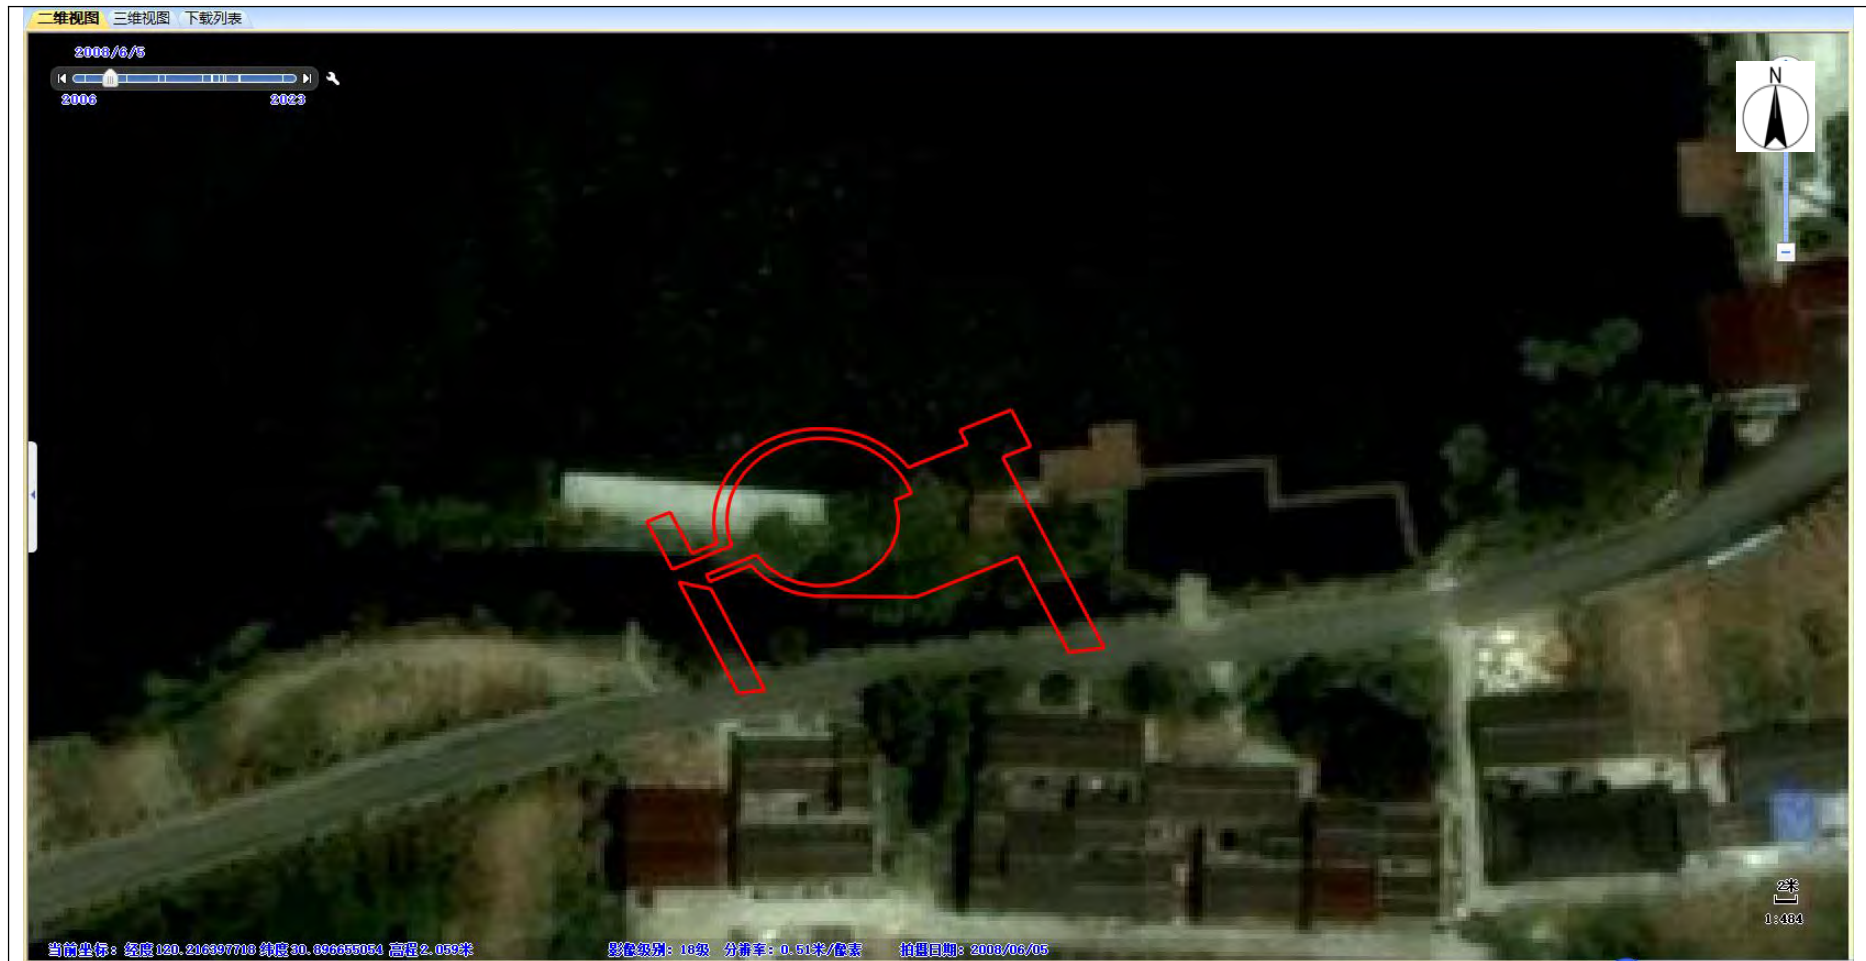
2008年6月历史影像图

地块无工业企业存在，地块内种植树木，地块内西侧部分区域地面硬化，地块东侧修建凉亭一座，地块外东侧部分区域修建栈道，其余位置无明显变化。

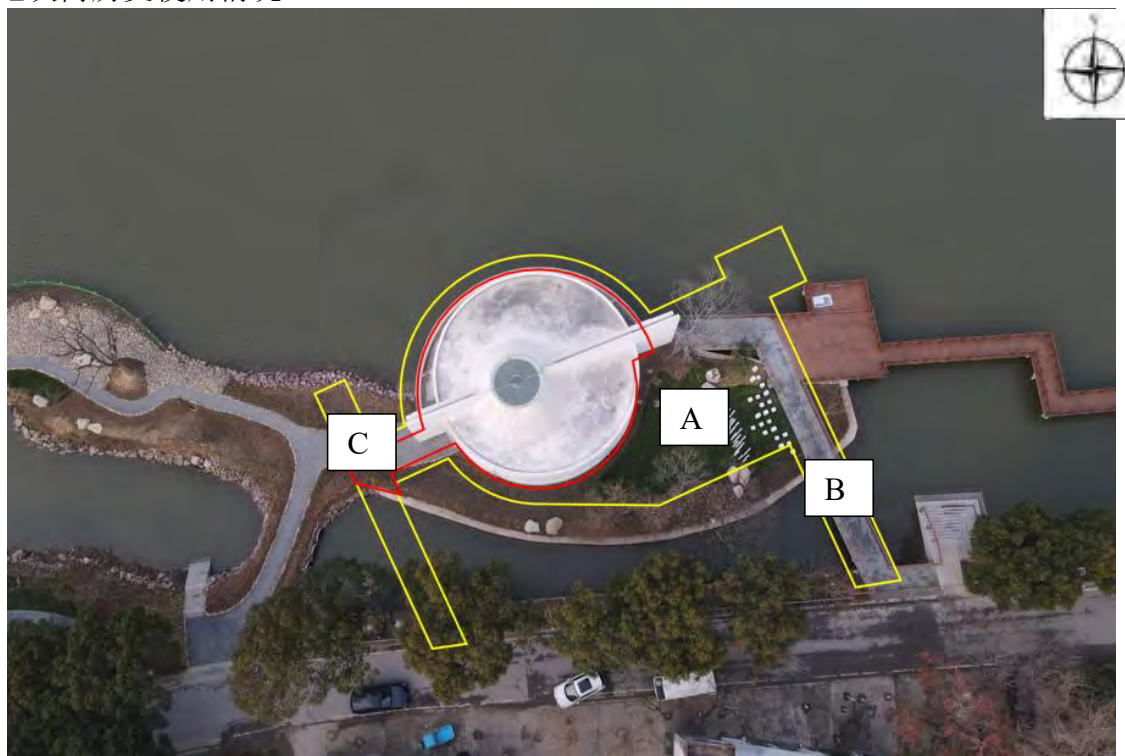
图中 A 处原有凉亭一座，且地块内种有树木；图中 B 处原为水塘；图中 C 处原为空地。

A 处凉亭已拆除，地面已平整并有少量地面装饰物，树木已移除；B 处修建水泥道路一条；C 处部分区域已硬化修建道路。

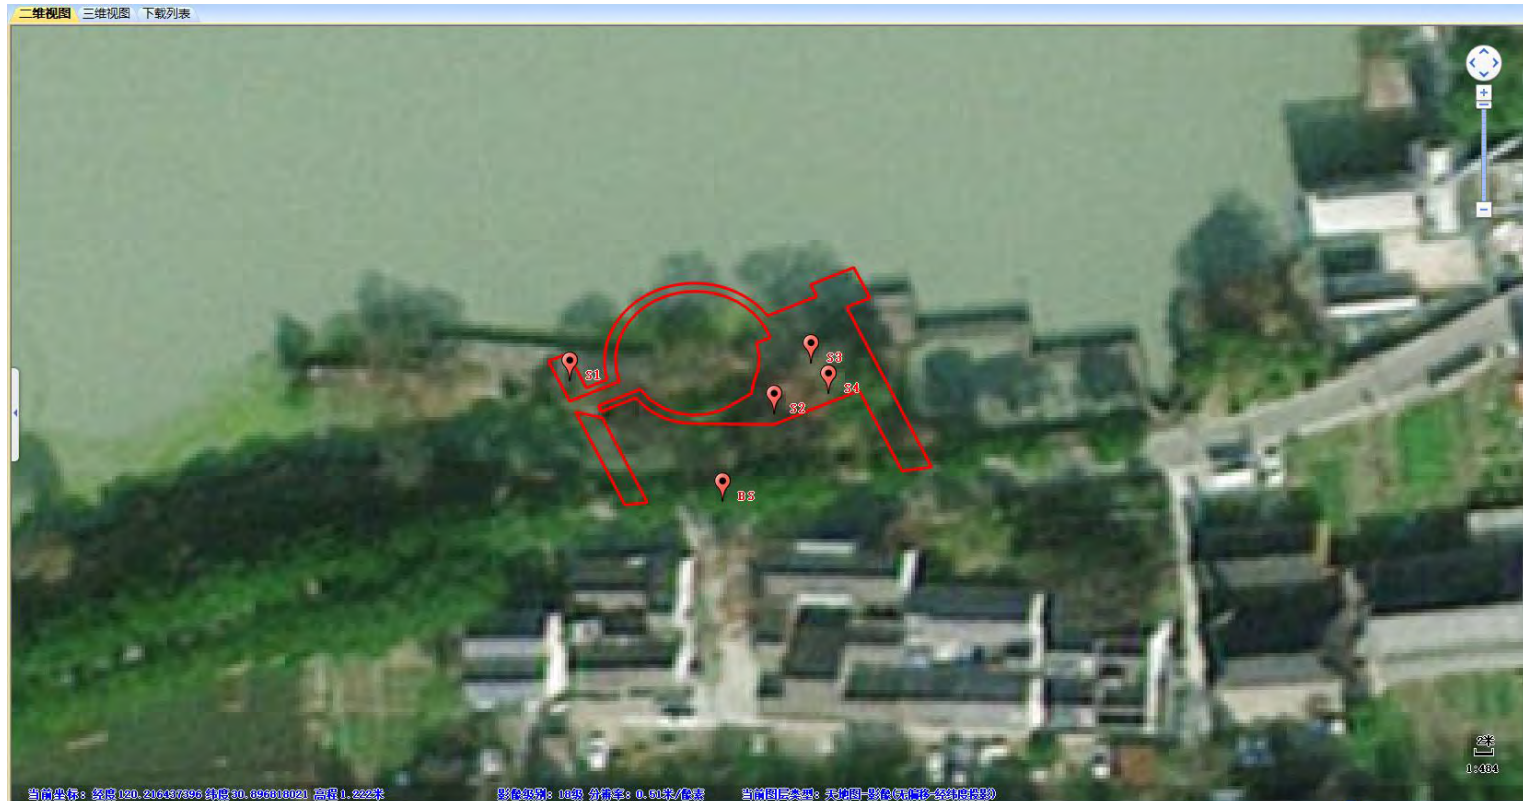
图 6.1-1 快筛采样点位布设图

通过资料分析和现场踏勘，采用专业判断法布点法在在地块内空地处处布设 4 个土壤快速检测点位，并在地块外布设 1 个对照点，共设置 5 个快速检测点位。地块土壤快速检测点位布设具体位置见图，土壤检测点位深度范围为 0-0.2m。

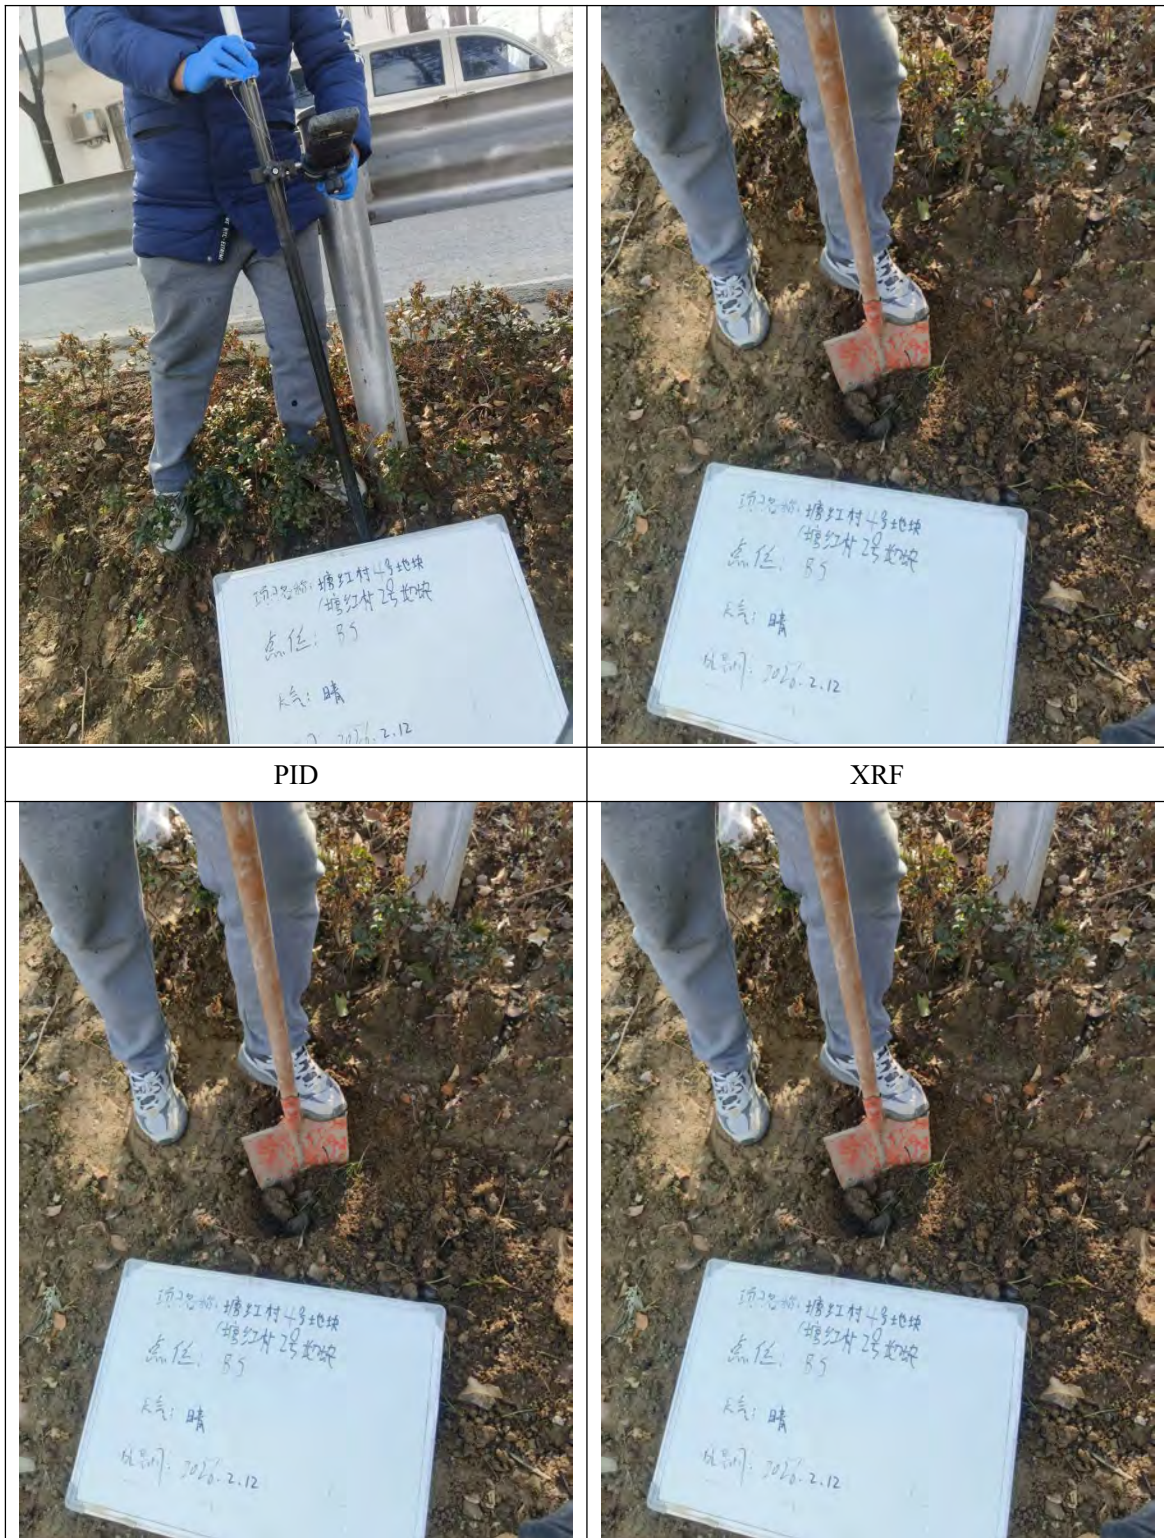
图 6.1-2 土壤现场采样照片

VOCs 样品快检（PID）：开机后对机器进行调零验证，用不锈钢采样铲在采样点去除表层土及石块等杂质之后，采集具有代表性的土壤样品置于聚乙烯自封袋中，自封袋中土壤样品体积应占 1/2-2/3 自封袋体积，取样后，自封袋应置于背光处，避免阳光直晒，取样后在 30 分钟内完成快速检测。检测时，将土样尽量揉碎，放置 10 分钟后摇晃或振荡自封袋约 30 秒，静置 2 分钟后将 PID 探头放入自封袋顶空 1/2，紧闭自封袋，记录最高读数。

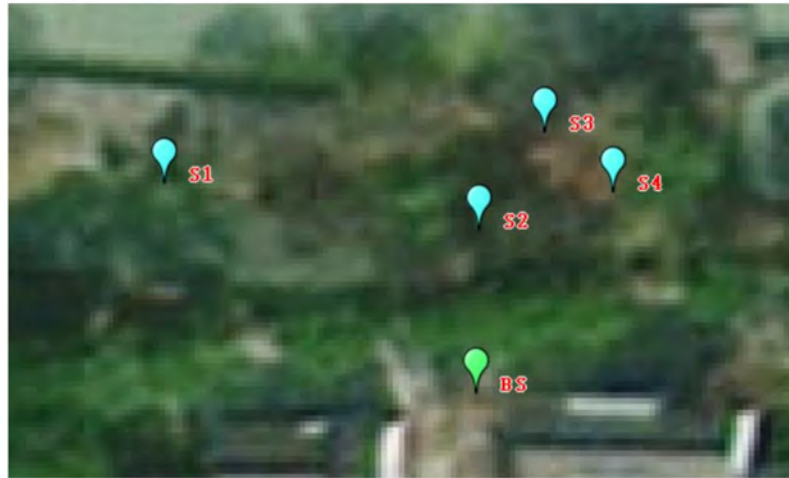
图 1 地块土壤快筛点位

通过资料分析和现场踏勘,项目地块内现为农用地。本次快筛布点采用随机布点法,在项目地块内随机布设了4个土壤快筛点位,同时在项目地块南侧设置1个对照点。可用于表征当地土壤环境质量本底。地块土壤快速检测点位布设具体位置见图1,土壤检测点位深度范围为0-0.2m。
